PM GEOTEKNIK

BESTÄLLARE: SANDVIKENS KOMMUN

Hjalmarsmuren, sandviken

SWECO CIVIL AB
FALUN GEOTEKNIK

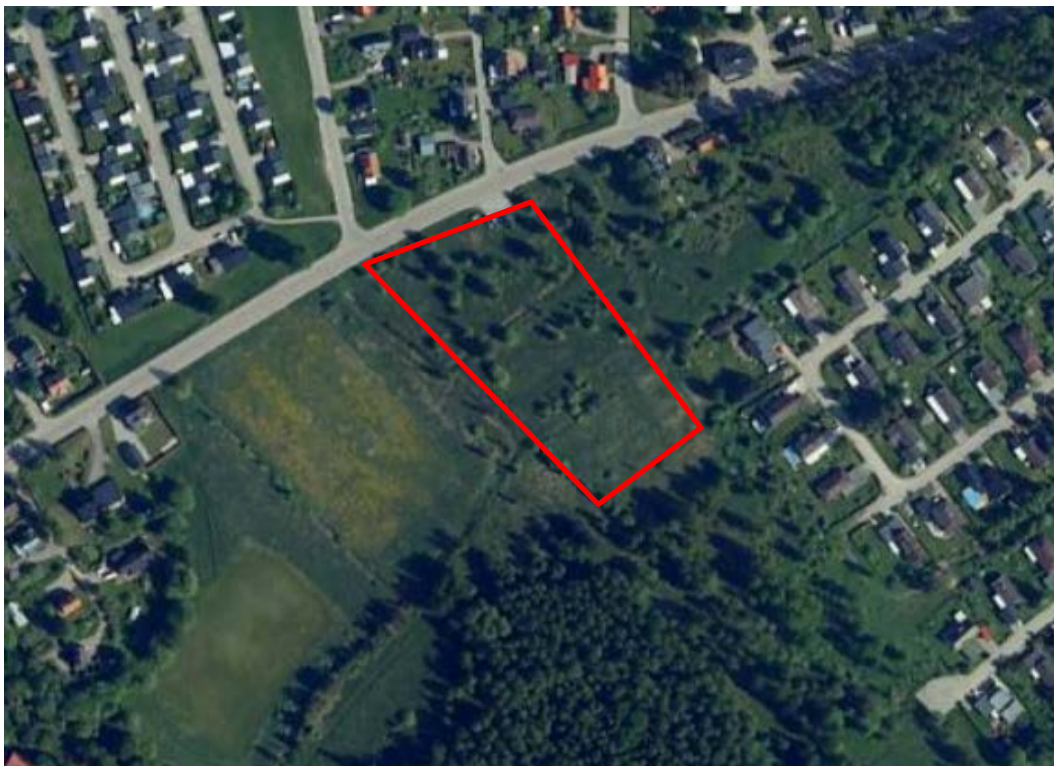
Figur 1. Undersökningsområde. Källa: flygfoto www.eniro.se

Objektet är beläget söder om Sättragatan i Sandviken. Inom området planeras antingen en skola eller ett vård- och omsorgsboende i två till tre plan.
