Sven Johansson Arkitektkontor AB Ritstiftsvägen 23A, 972 33 Luleå, Sverige Tel: 0920 99 88 77 info@svenjohansson.se	<b>BYGGLOVSHANDLING</b>			DATUM	2014-12-04
	ÄPPELLUNDEN 21:28			ANSVARIG	ASL
	GARAGE		FASADER N & Ö	SKALA	1:100 (A4)
	UPPDRAG NR 14095	RITAD/KONSTR AV HEK	HANDLÄGGARE FS	NUMMER	A.02

Sven Johansson Arkitektkontor AB Ritstiftsvägen 23A, 972 33 Luleå, Sverige Tel: 0920 99 88 77 info@svenjohansson.se	<b>BYGGLOVSHANDLING</b>			DATUM	2014-12-04
	ÄPPELLUNDEN 21:28			ANSVARIG	ASL
	GARAGE		FASADER S & V	SKALA	1:100 (A4)
	UPPDRAG NR 14095	RITAD/KONSTR AV HEK	HANDLÄGGARE FS	NUMMER	A.03

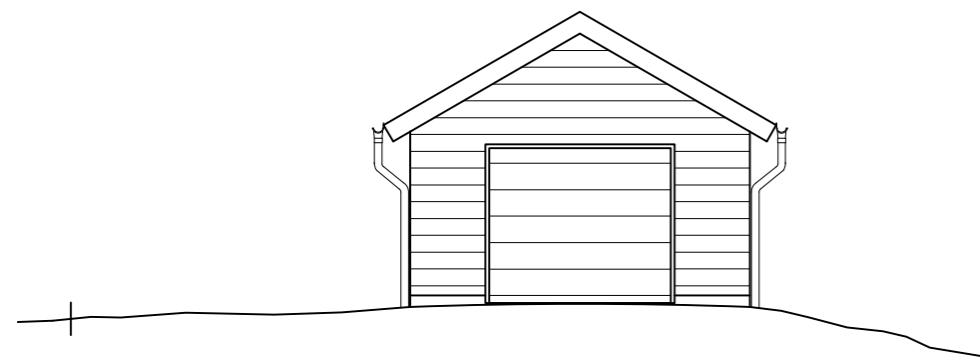
Fasad mot öster, garage

Fasad: Liggande dubbel fasspont 145 mm målad i mörkt grå NCS S 7500-N  
 Fönsterkarmar: Aluminum målad i S 0500-N  
 Garageport: Vikskjutport i fyra sektioner målad i NCS S 0500-N  
 Foder och vindskivor: Trä målade i S 1002-R  
 Takavvattning: Metall målad i S 1002-R  
 Takmaterial: Bandtäckt plåt Aluzink
